Relato de Caso

Fratura de cabeça femoral de crômio-cobalto de revisão após fratura de cabeça femoral de cerâmica, com metalose difusa. Caso clínico

Fracture of a revision cobalt-chrome femoral head after ceramic femoral head fracture, with diffuse metallosis. Case report

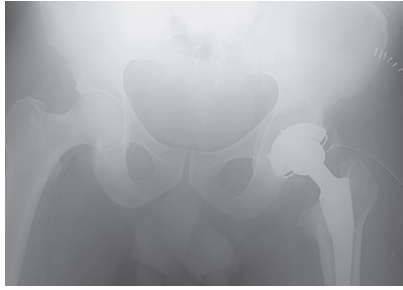
Fig. 3 - Revisão de fratura de cabeça femoral de cerâmica com uma cabeça femoral de cromo-cobalto.

O paciente permaneceu em regime de internamento até cirurgia de revisão, que ocorreu uma semana depois. Intraoperatoriamente verificou-se a presença de múltiplos fragmentos da cabeça femoral de cerâmica, desgaste central do polietileno, sem, contudo, haver alterações macroscópicas visíveis no cone femoral ou descelagem da haste femoral ou componente acetabular. Foi efetuada lavagem abundante com pistola de pressão, desbridamento cirúrgico e remoção dos fragmentos de cerâmica e substituição do polietileno acetabular por outro igual, mas indicado para cabeça metálica (48 mm), e da cabeça femoral de cerâmica por uma de cromo-cobalto 28 mm de colo médio Lafitt (Fig. 3). O restante do internamento decorreu em intercorrências, tendo o doente tido alta ao sexto dia pós-operatório.

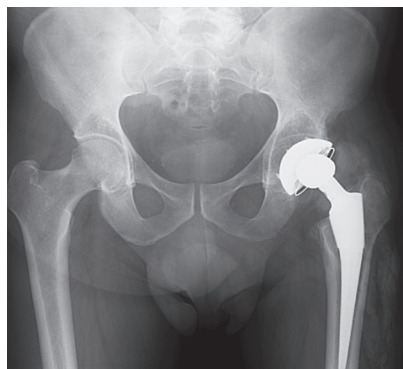
Fig. 4 - 6 meses *follow-up*, com aumento de densidade radiológica na face lateral da coxa direita.

Aos seis meses de acompanhamento, encontrava-se sem queixas álgicas ou alterações da mobilidade, verificando-se apenas um aumento da densidade na face lateral da coxa (região da Fascia Lata) (Fig. 4).

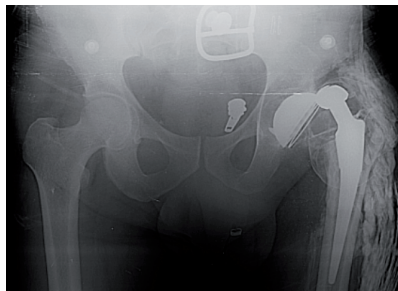
Fig. 5 - Luxação da prótese total do quadril com aparente fratura da cabeça femoral cromo-cobalto e aumento da opacidade radiológica dos músculos da face lateral da coxa.

Aproximadamente um ano após cirurgia de revisão, deu entrada no serviço de urgência, em outubro de 2010, com dor e incapacidade funcional do membro inferior esquerdo, apresentando a anca em flexão e rotação externa, compatível com luxação posterior da prótese total de anca (PTA). Radiologicamente verificou-se luxação da PTA com aparente fratura da cabeça femoral de cromo-cobalto e aumento da opacidade radiológica dos músculos da face lateral da coxa (Fig. 5). Procedeu-se à redução fechada da luxação sob anestesia geral (Fig. 6), com posterior orientação para cirurgia de revisão, feita em novembro do mesmo ano.

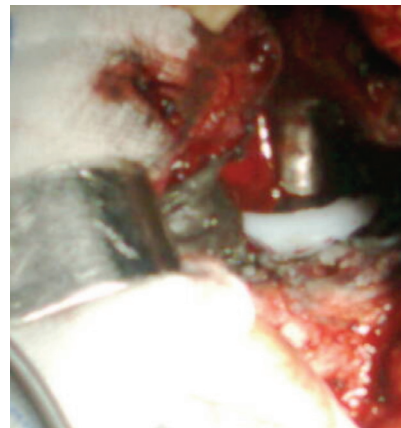
Intraoperatoriamente verificou-se metalose difusa dos tecidos musculares e cartilágneos (Fig. 7), desgaste central do polietileno e fratura da cabeça de cromo-cobalto em forma de meia-lua (Fig. 8). Novamente a haste femoral e o componente acetabular encontravam-se bem fixos e estáveis, verificando-se ligeiras abrasões do cone femoral. Procedeu-se ao desbridamento cirúrgico alargado, lavagem abundante e substituição do polietileno acetabular e cabeça femoral prévios por componentes iguais (Fig. 9).

Fig. 7 - Metalose difusa dos tecidos peri-articulares.

Na sinovectomia total devem ser aplicados os princípios de ressecção tumoral (lavagem e desbridamento cirúrgico com larga margem de segurança). No nosso caso não foi possível a remoção total da metalose, uma vez que essa era muito extensa, tendo-se procedido ao desbridamento cirúrgico possível para poder encerrar a ferida cirúrgica e evitar instabilidades articulares.
